Glück im Unglück

Die Große Orgel in Notre-Dame de Paris erklingt wieder

Christian Lutz

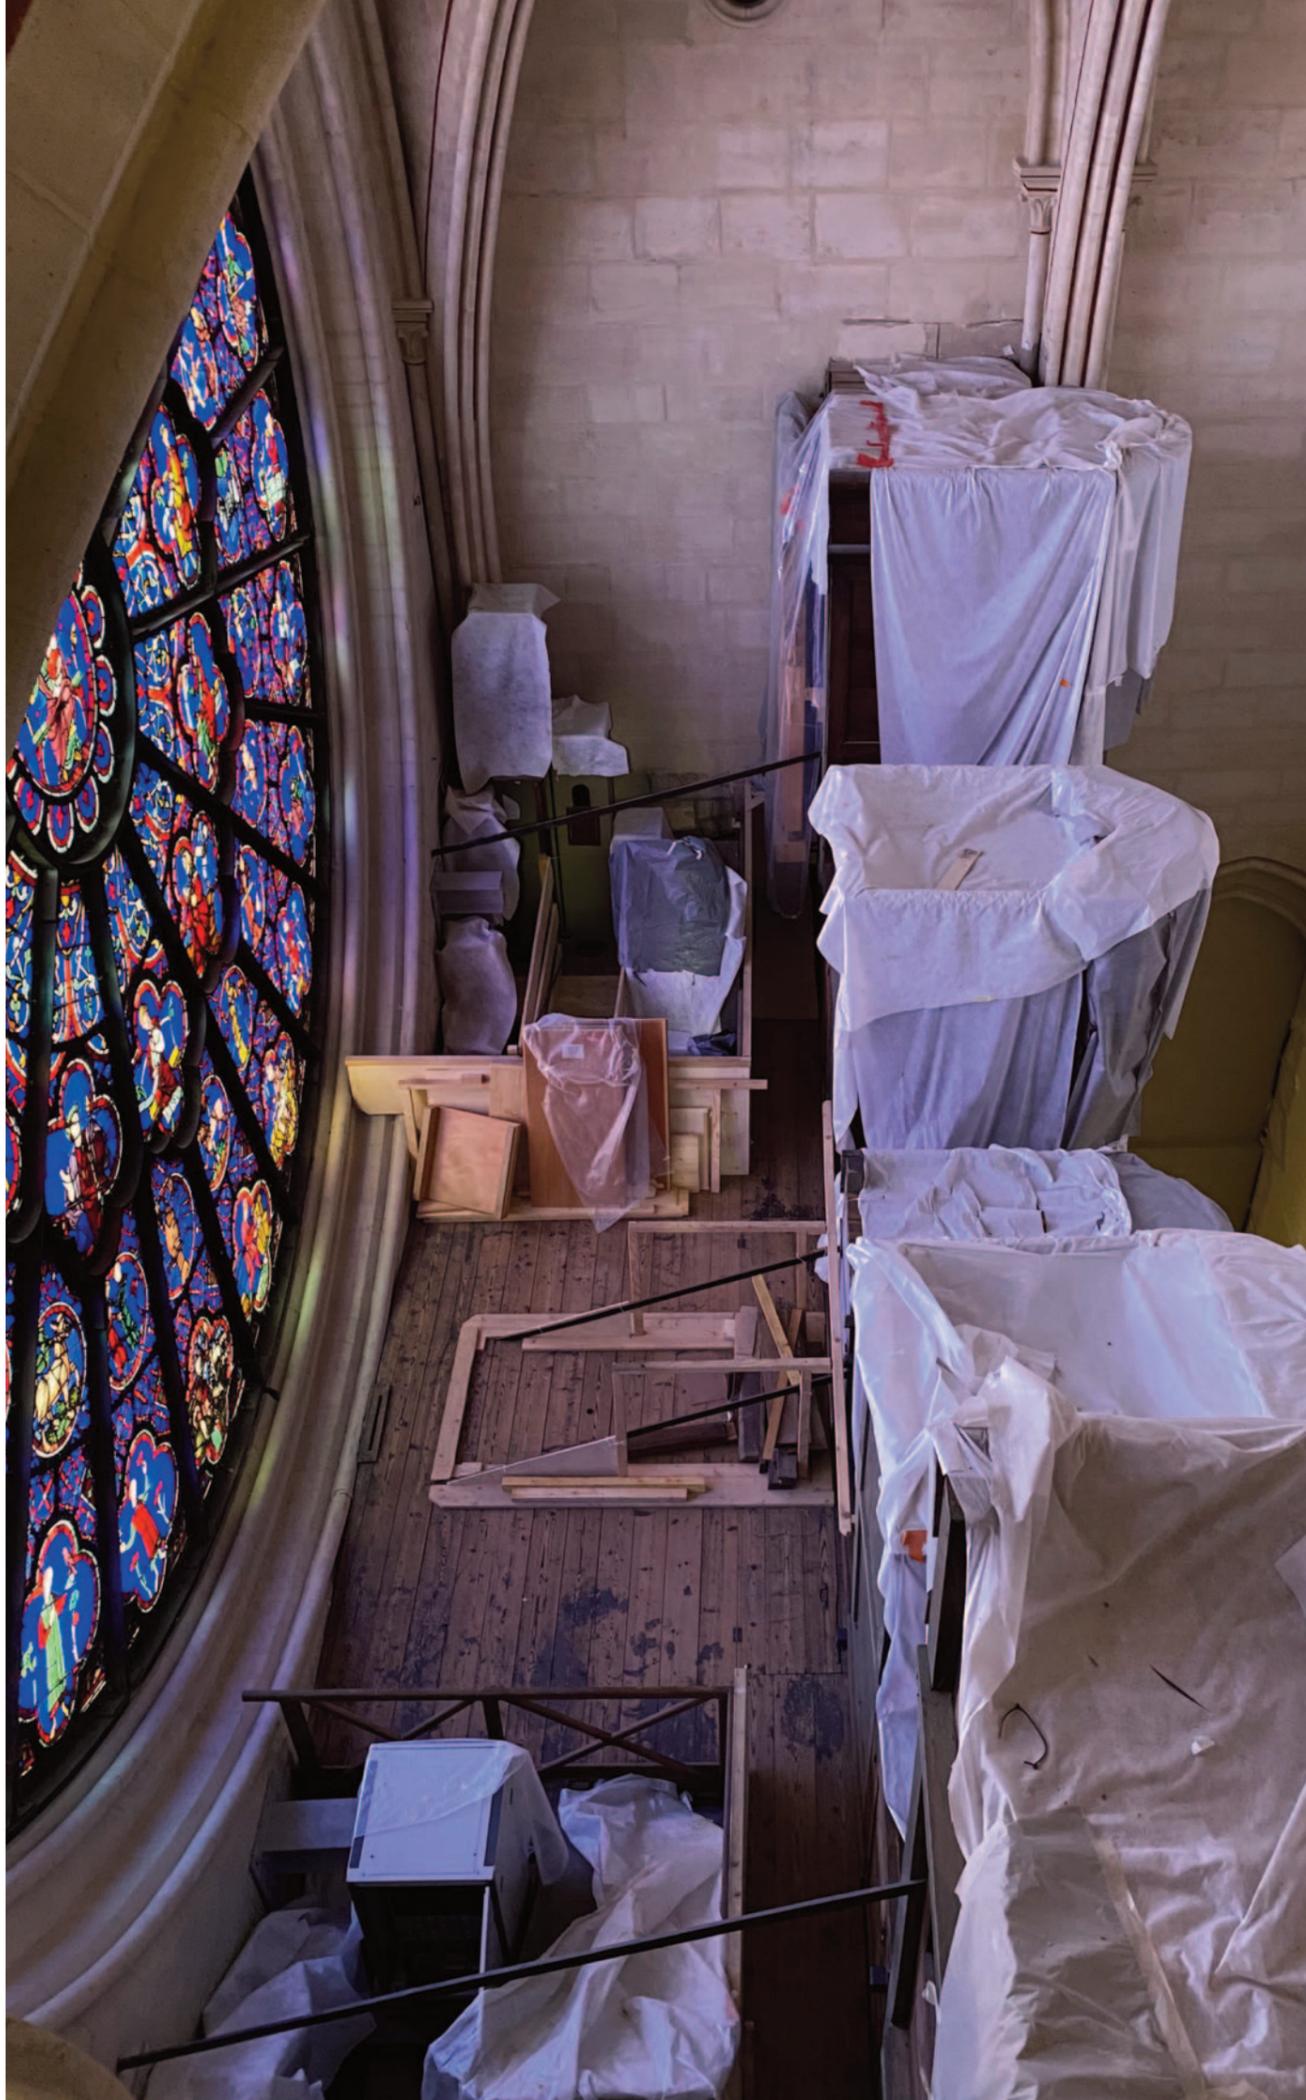
Das Gehäuse der Großen Orgel von Notre-Dame, die Prospektpfeifen, die zwanzig größten Holzpfeifen des Pedals und die vier großen Reservoirbälge blieben an Ort und Stelle. Alle anderen Teile wurden entfernt, um sie zu dekontaminieren. Nach Reinigung wurde das Instrument 2023 wieder zusammengebaut und blieb zum Schutz vor Staub hinter einer wasserdichten Plane vom Kirchenschiff abgeschirmt.

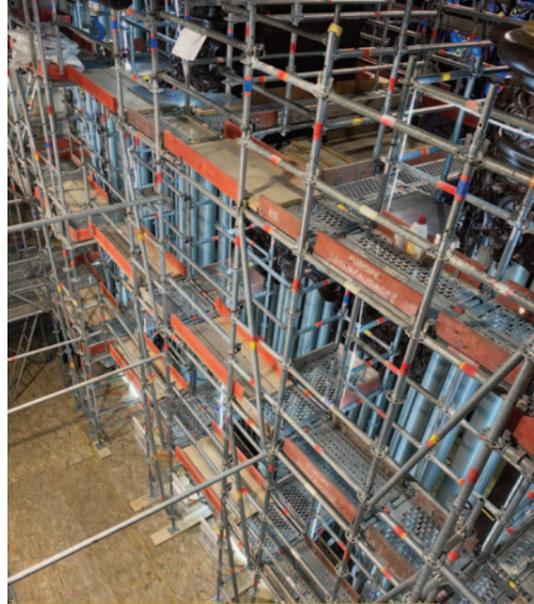
Das Gehäuse, die Prospektpfeifen und die größten Holzpfeifen des Pedals wurden vor Ort gereinigt.
